בדיקת מערכת עיגון אריחי חיפוי למעטפת בניין

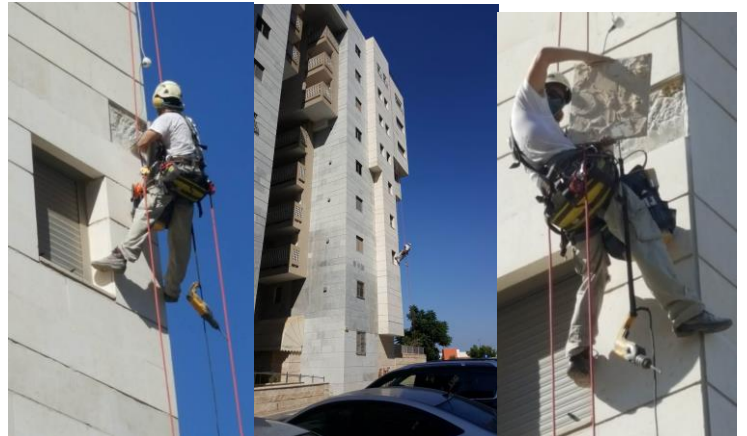
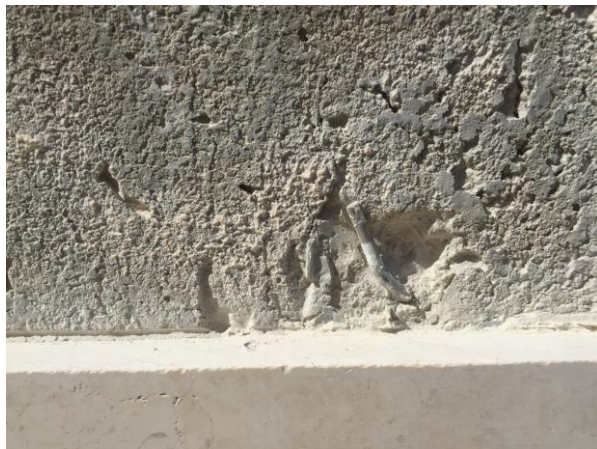
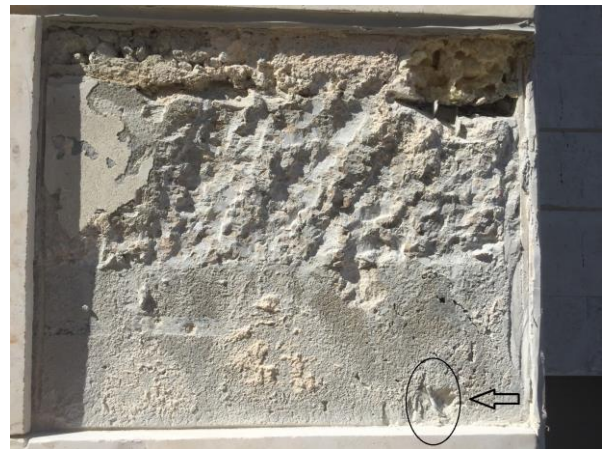
אריח 1 מתוך 4 חזית אחורית

נמצא או יחיד בצד ימין פינה תחתונה

האריח הוסר ד" בקלות ע"י חריצת הדפנות, הסרת סיקה ודפיקות קלות באמצעות פטיש גומי.

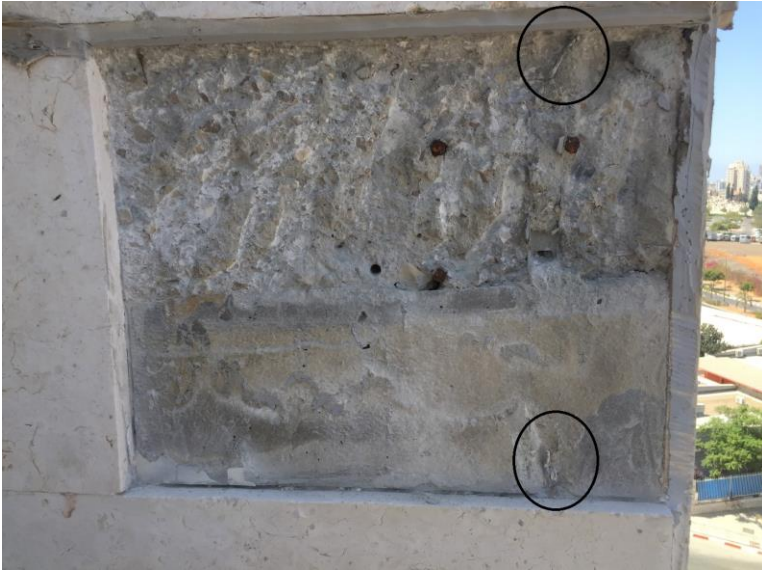
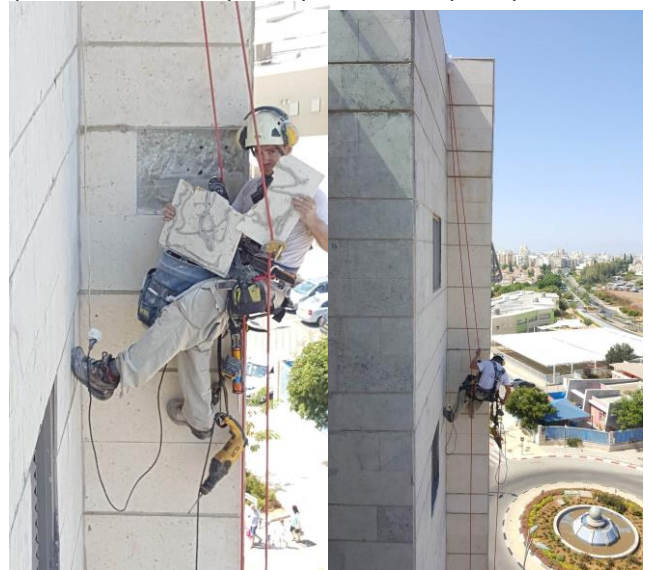
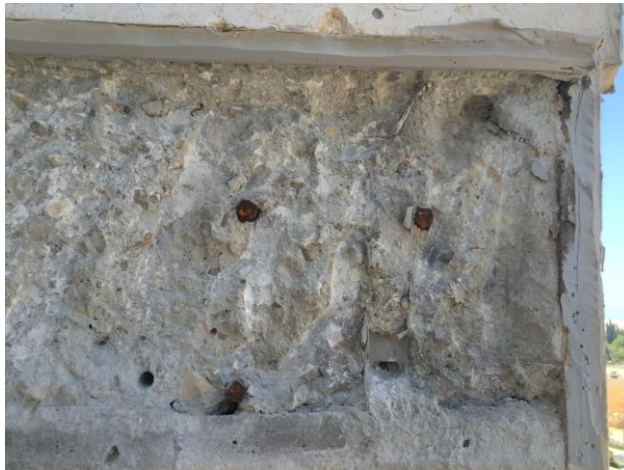
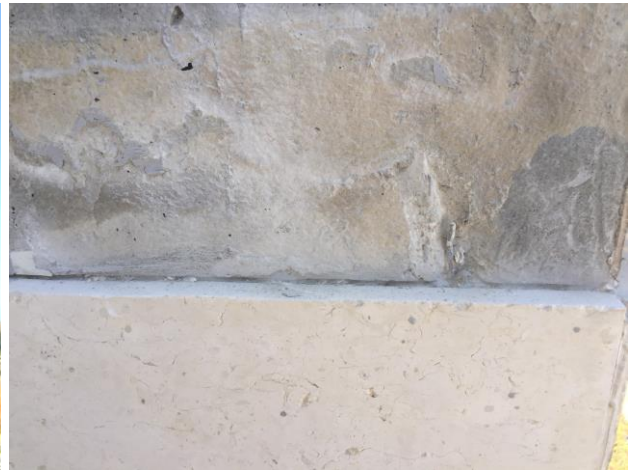
אריח 2 מתוך 4 צד שמאל

נמצאו שני ווים בצד הימני עליון ותחתון. הווים נדפקו ע"י פטיש והוצמדו אל הקיר כך שהאריח היה מודבק בלבד ללא קשר לוויים שנמצאו. מסימני חומר ההדבקה והעובדה שהווים הוצמדו אל הקיר, מסתמן שהאריח הוחלף בשלב מאוחר יותר במהלך מסגרת עבודות קבלן החזיתות, אם זאת האריח לא היה מודבק בחוזקה ולא היה מעוגן ע"י עוגן ייעודי כפי שדרוש במקרים של החלפות.

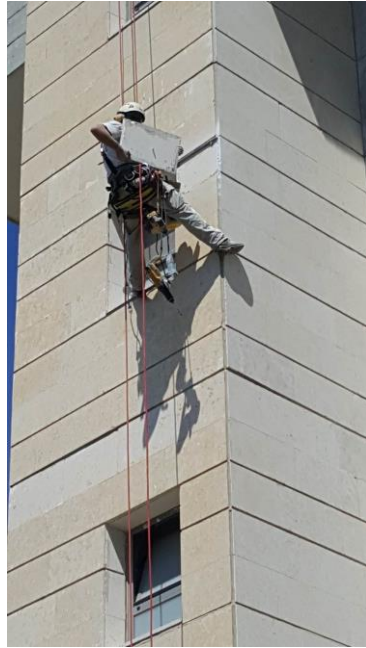
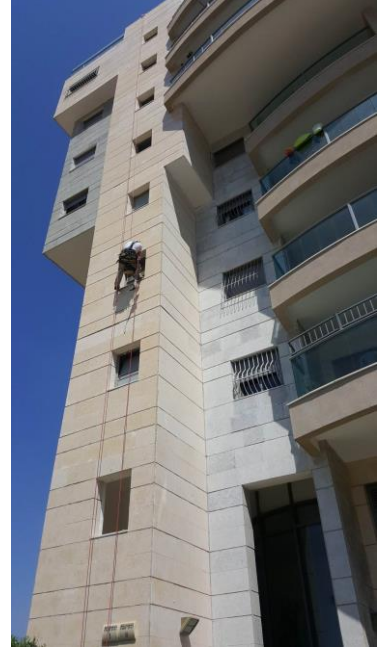
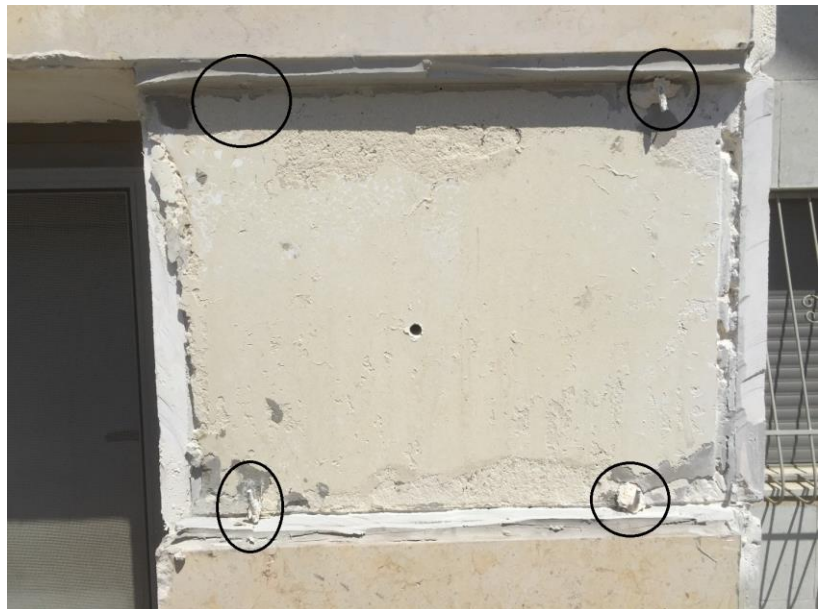
אריח 3 מתוך 4 חזית כניסה ראשית

נמצאו ארבעה ווים.

לאחר ניסור היקף האריח וניתוק הווים באמצעות משחזת זווית, האריח התנתק בקלות רבה, דבר המעיד על כך שהאריח היה מעוגן ע"י הווים בלבד וללא הדבקה. (ניתן לראות בתמונה שקיר הרקע וגב האריח חלקים ללא סימני מליטה)

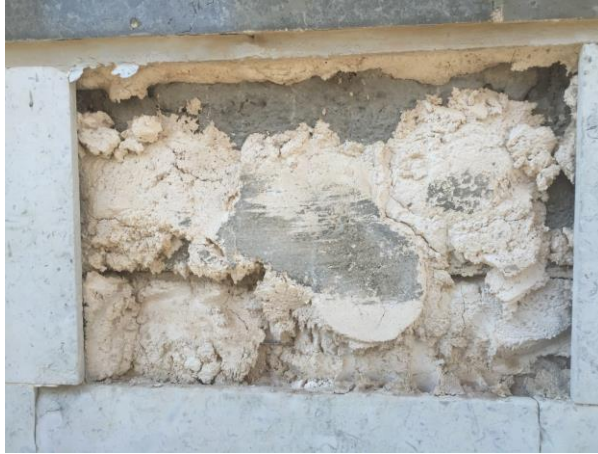
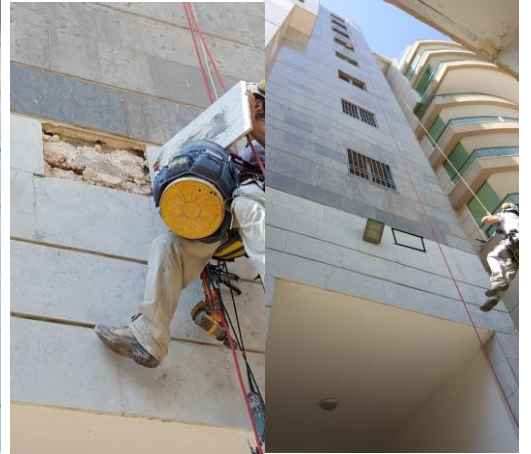
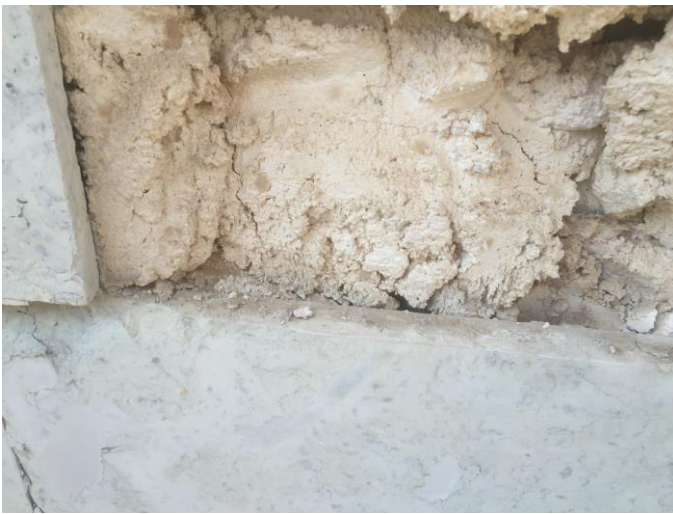
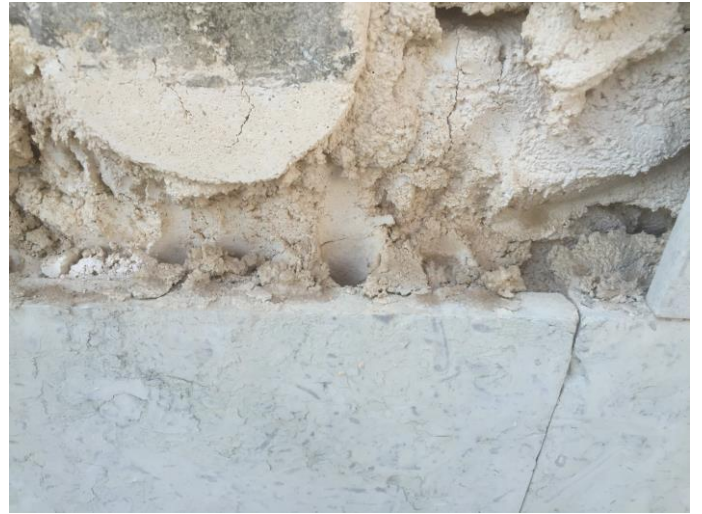
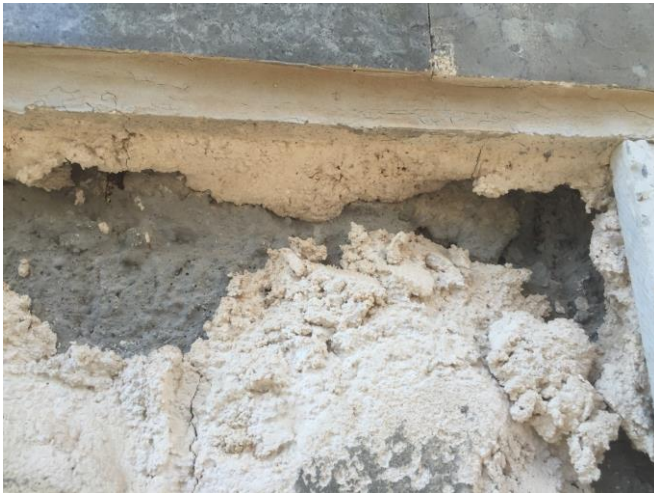
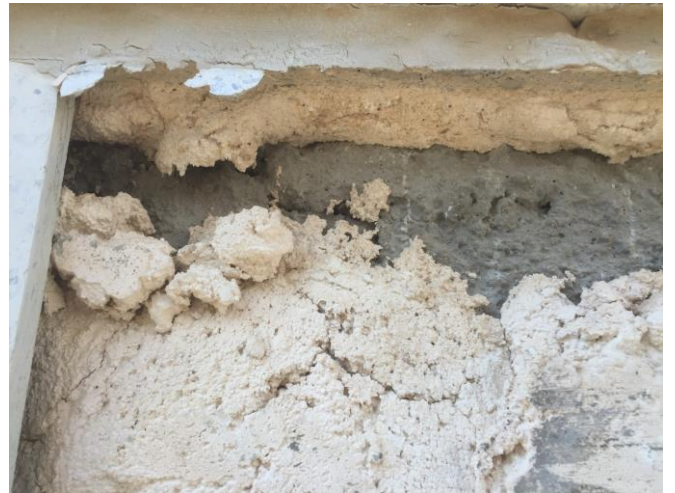
אריח 4 מתוך 4 חזית ימנית קיר ממד

לא נמצאו ווים כלל.

יתרה וחמור מכך, האריח הוסר בקלות ע"י שליפה ידנית בלבד ללא שום אמצעי עזר! (אפילו לא מברג)
הדבר מעיד על כך שהאריח היה "יושב" על גבי האריח התחתון באופן שבאורך נס לא נפל קודם לביצוע הבדיקה.
אציין מניסיוננו בביצוע עבודות שליפה וחיזוקים בפרויקט רבים נראה כי קיימים אריחים רבים במצב זהה.
